昭和58年度修復処置概報

昭和 58 年 度 修 復 処 置 概 報

修 復 技 術 部

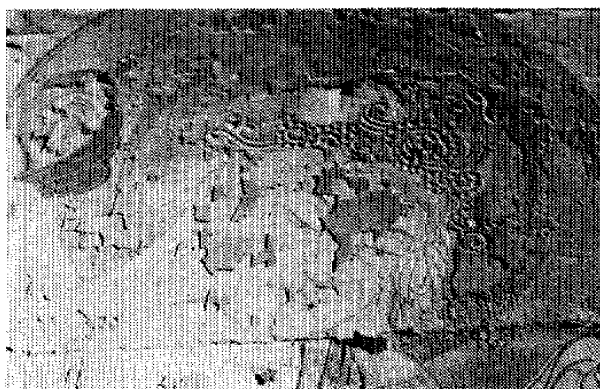
奈良県重要文化財長谷寺本堂内陣背面に阿弥陀二十五菩薩来迎図 (5.4 m×5.6 m) の大壁画があるが、画面の顔料層は 0.35 mm と比較的厚く、一部は置き上げ彩色の部分もあって、画面の大部分は遺存しているものの顔料層の風化、剝離、めくれ上りなどの損傷は全面におよび、指先で触れれば直ちに剝落するような極めて危険な状態であった。従来の経験によればこのような損傷状態の場合は、顔料層の風化によるチョーキングの固定はできても、厚い顔料層と素地との接着を完全にすることはできない。そこで、今回は試験的にバインダー18、アクリルエマルジョン、パラロイド B72、熱硬化性アクリル樹脂溶液 (当研究所で試作) 等を用いて種々実験してみた。その結果、薄紙を貼って顔料層表面を保護してから剝離部分に注射器を用いて比較的濃厚なアクリル樹脂溶液を注入する方法が最も接着効果がよかった。しかし、初期接着力の不足、養生紙の除去などに難があり、今後この点を改良する必要がある。なお、この剝落どめは、来年度の受託研究とすることが予定されている。(樋口清治)

図-1 長谷寺板絵の剝離損傷状態 (処置前)

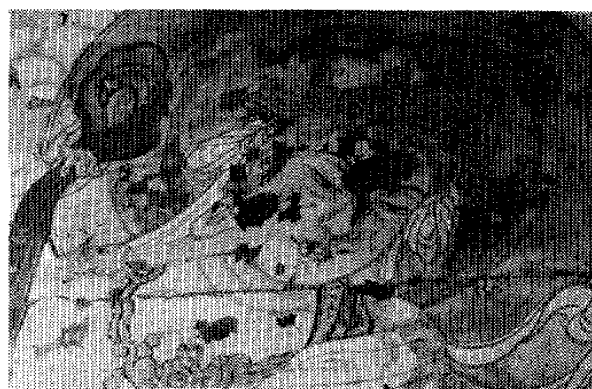
図-2 同、試験的剝落どめ処置後

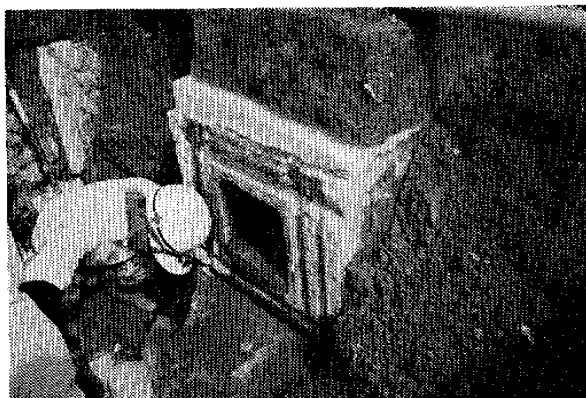
熊本県 重要文化財通潤橋の修理では、昭和57年度に 170 ケ所にもおよぶ石管の接合部漏水防止のため、伝統手法によって漆喰の詰替えが行われたが、石管と木管との接合部に限っては漆喰では漏水が防止できなかった。そこで、合成樹脂を漆喰穴に詰めて漏水どめをすることになり、その合成樹脂の選択と施工法の技術指導を行った。漆喰に代る樹脂としては、樹脂の硬化前の状態が或る程度の流動性と硬さを有し、漆喰や粘土と同じように取り扱えること、石材や木材によく接着し、収縮しないこと、透水性、含水性がないこと（漆喰は含水し易く、凍結融解により損傷され易い欠点がある）、硬化後は弾性があること（漆喰は弾性がなく、脆い性質が欠点である）、再修理に際し漆喰と同様に除去することができること、等の諸性質が要求された。これらの要求を満たすものとして、シリコーン RTV とアララダイト XN 1034 を主体とした次のような処法の樹脂コンパウンド2種類を調製した。

図-3 通潤橋木管と接合する石管の漆喰溝の状態

現地においてこれらのコンパウンドを用いて木管と石管の接合部の漆喰穴に充填し、通水試験をした結果は、何れのコンパウンドも漏水がなく、樹脂処置の有効性が実証された。なお、石管と石管、石管と木管との接合部の漏水は、漆喰の問題よりも、接合面が如何によく密着しているか否かが最大の要点であると思われる。その点、石管の接合面の漆喰溝周辺部分にかなり損傷がみられるので、これを樹脂を用いて修正し、接合面の密着性をよくすることが

が肝要であろう。また、漆喰は凍結融解の繰り返しにより劣化が進むので、この通潤橋の漏水問題は今後も生ずる可能性があると考えられる。（樋口清治）
